土蔵に残る荒川洪水の水位について

—安政6年、秩父下田野の例—

The mark of water level on the wall of a storehouse, imprinted by the Arakawa flood

— An example in 1859 at Shimotano, Chichibu —

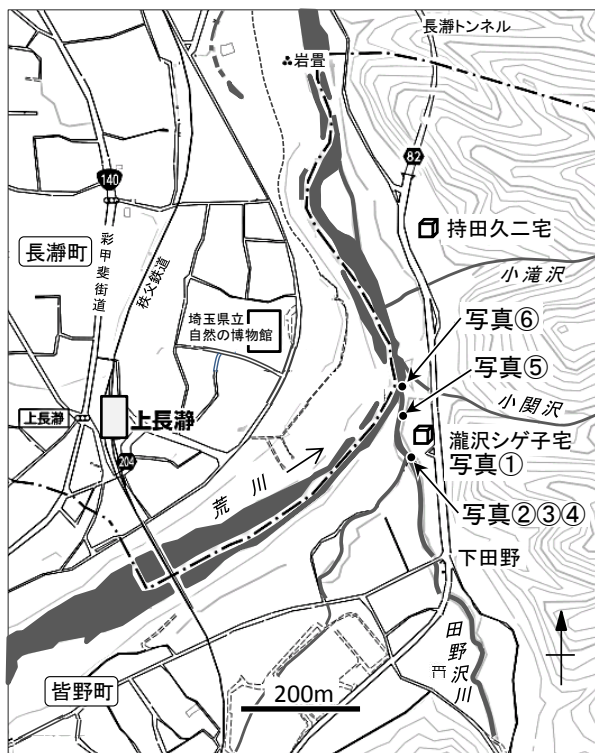
荒川洪水の高水位記録については、埼玉県が実施した荒川総合調査の報告書『荒川 人文Ⅱ』(1988)などに発表されているが、ここに紹介する事例は、安政6(1859)年と伝える洪水の高水位が土蔵の内壁に付着していたものである。その場所は、埼玉県秩父郡皆野町下田野120番地の瀧沢シゲ子さん宅の土蔵である(下図)。当所は、荒川右岸側の河岸段丘上にあつて、前書に収録されている持田久二氏の洪水碑よりも上流約400mの地点である。荒川はこの付近で、東流してきた河身を北へ屈曲する曲がりっぱななにあり、増水しやすい。田野沢川もここで荒川に合流する。瀧沢家からここまでは約100mである。

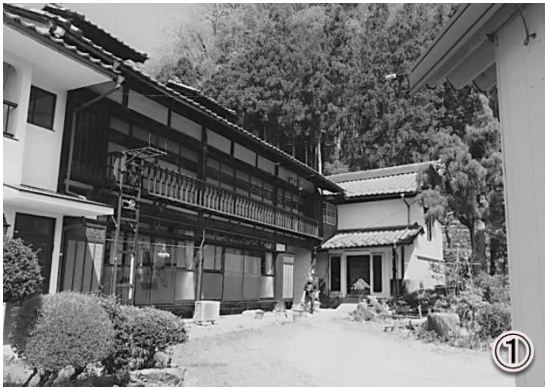
- ①瀧沢家の母屋と土蔵(奥の白壁屋)。洪水の高水位=泥水痕は内壁の下部(土床から約50cm上)にあつたが、現在は拭かれたか塗り替えられたかして見ることができない。この水位は海拔143mである。瀧沢家は、荒川の支流 田野沢川の右岸側に接して屋敷地がある。
- ②田野沢川に架けられている橋。上流から撮影。
- ③同上の橋を下流の河床から撮影。橋の高さは河床から3.85m。
- ④同上の橋付近の田野沢川の河況。橋から上流方向を撮影。
- ⑤荒川本流に流れこむ約40m上流地点の田野沢川。河床幅約7m。
- ⑥荒川本流の河床(河口から120.2km地点)。田野沢川・荒川合流点の崖上から撮影。
